ALLE ORIGINI DELLA PIEVE DI SAN LORENZO

Storia e archeologia del costruito e del contesto

La chiesa pievana:
analisi delle murature medievali
in opera quadrata
(litotipi, lavorazioni, messa in opera)

Elisa Bernard

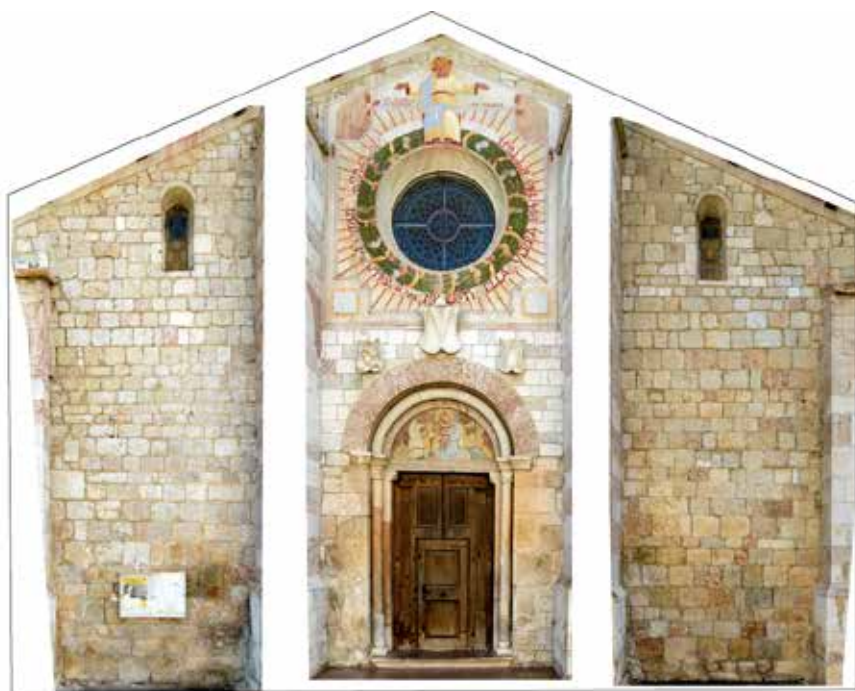
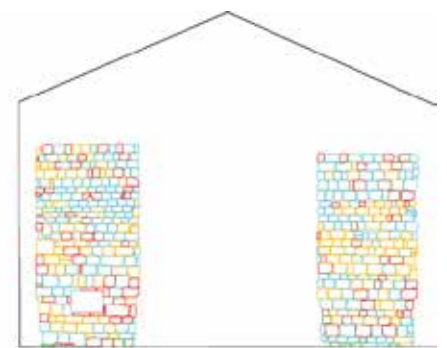
Fig. 2. Facciata: fotopiano con rilievo dei litotipi (a) e delle lavorazioni (b).

1. *Facciata*. La facies attuale della facciata della chiesa è il risultato di vari interventi succedutesi nel corso dei secoli (fig. 2). Il più recente risale agli anni 1924-1926, quando l'edificio fu sottoposto a restauro su progetto dell'ing. Antonino Rusconi, tecnico dell'allora neocostituito "Ufficio regionale per i Monumenti, le Belle Arti e le Antichità"², diret-

Tenendo in considerazione i cospicui interventi di restauro, l’analisi muraria (tabella 1) si limita pertanto alle sole specchiature laterali originali della facciata romanica, fino a una ventina di filari di altezza (non si considerano dunque i lacerti pure originali nella parte alta della facciata, inficiati dal restauro novecentesco).

Per quanto concerne la litologia, dominante è l’impiego dell’oolite di San Vigilio (48%), seguita, in percentuali decrescenti, dall’oolite di Massone (31%) e dall’Ammonitico Rosso Veronese (19%). Sporadici e concentrati nella parte inferiore del paramento murario sono invece i blocchi sbozzati di calcari bruno-giallastri della Formazione del Tofino, per un ammontare del 2%.

Quanto alla finitura della faccia a vista, i conci presentano superficie sbozzata a piccozzina e rifinita con strumenti a punta, secondo diversi livelli di accuratezza: il 6% è stato lasciato allo stadio di sboccatura, mentre la restante parte appare rifinita a punta, in maniera grossolana (37%) o più fine (50%). In quest’ultimo caso, è talora possibile riconoscere la direzionalità dei colpi inferti dallo scalpello, che risultano isorientati ortogonalmente ai giunti nel 4% dei casi e inclinati di 45° rispetto a essi nel 3%.

Notevole è la varietà dimensionale delle bozze (che vanno da cm 25x15 a cm 50x35), messe in opera in filari di altezza regolare, ma incostante: i corsi più sottili corrispondono verosimilmente a interventi di orizzontamento delle bancate e sembrano pertanto riferibili al progredire del cantiere.

In relazione alle tracce di cantiere, vale la pena segnalare, nella parte destra della facciata, tra sesto e settimo corso, una microstratificazione di malta di allettamento originale: si tratta di due strati sovrapposti con una soluzione di continuità che corrisponde a una pausa di cantiere.

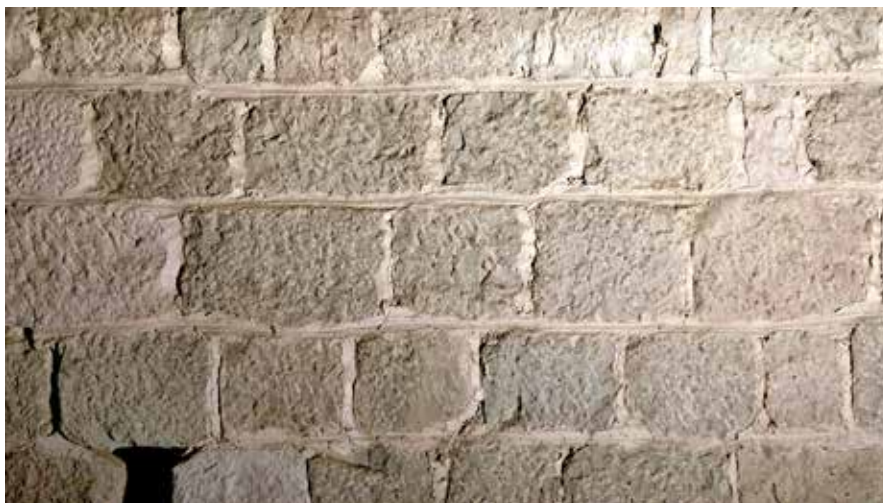
Fig. 7. Sottotetto: divisorio meridionale (particolare). Lavorazione delle superfici e finitura dei giunti con stilatura a scivolo.

Giova segnalare che si conserva anche, poco alterata e quindi poco modificata da interventi di età successiva, la finitura originale dei giunti, realizzata con una malta di connessura a grana molto fine, compatta, poco rifluente e lisciata a scivolo in senso orizzontale e verticale (fig. 7).

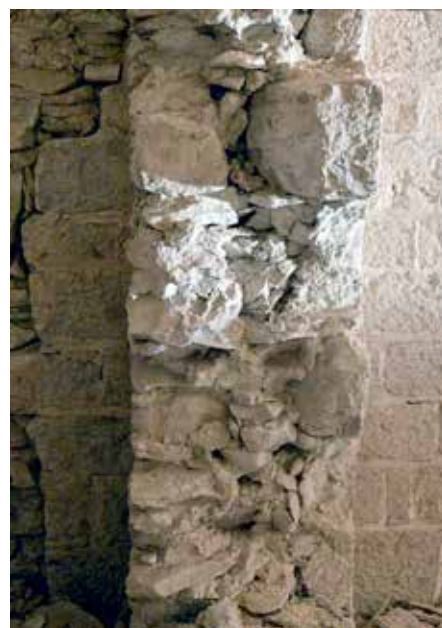
Fig. 8. Sottotetto, muro di testata (navata orientale): sezione.

Inoltre, all'altezza di quella che fino al tardo Quattrocento fu la testata orientale della chiesa, si conserva la sezione di una muratura relativa alla parete di chiusura della navata laterale che, in fase con il divisorio Nord e ortogonale ad esso, mostra il *modus operandi* seguito dai muratori nella fase di costruzione (fig. 8).

Si tratta di un "muro a sacco con nucleo apparecchiato"⁹ dello spessore di cm 62, realizzato in modo progressivo con le seguenti operazioni: a) piano di allettamento inferiore fatto con scaglie di pietra e malta; b) posa dei blocchi del paramento; c) costipazione del nucleo con malta e pietrame spaccato di piccola dimensione; d) nuovo piano di allettamento superiore in malta e scaglie di pietra. Invero, il paramento interno è in conci e si ammorsa al divisorio, mentre il paramento esterno è in opera incerta, il che lascia supporre la presenza di un'absidiola con copertura più bassa rispetto a quella dell'abside centrale.

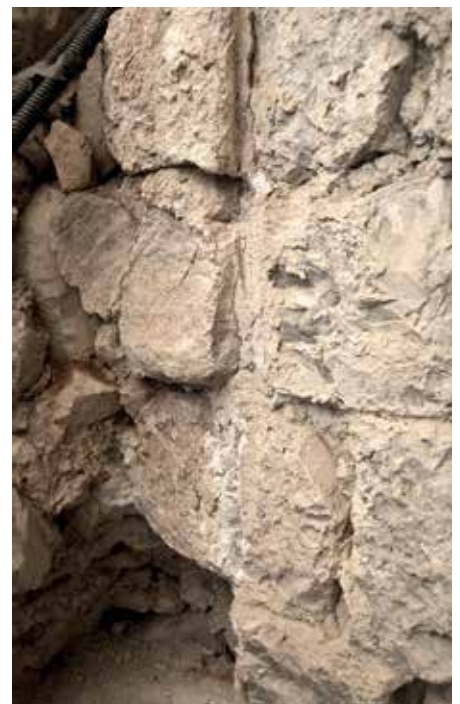
Fig. 11. Sottotetto: giunto d'angolo (particolare).

pertinente a tale corridoio oppure a un altro corpo di fabbrica. Ci si limita pertanto a osservare che tale muratura è chiaramente in fase con il paramento esterno dell'attiguo perimetrale settentrionale della chiesa romanica a tre navate, al quale è ammorsato (fig. 11).

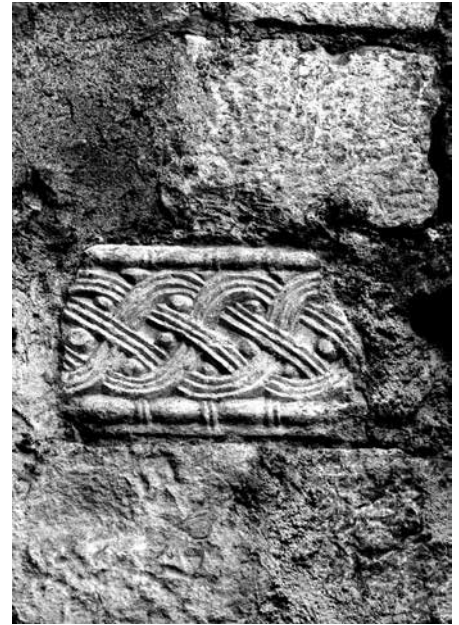
Fig. 14. Frammento scultoreo altomedievale reimpiegato.

È significativo che all'altezza del dodicesimo filare sia reimpiegato un frammento scultoreo di cornice altomedievale in calcare oolitico di Massone decorato da una treccia a tre capi e profilo a perline e fusiole¹⁰ (fig. 14).
